# Klasyfikacja zwracanego sprzętu

stan na 04.2026

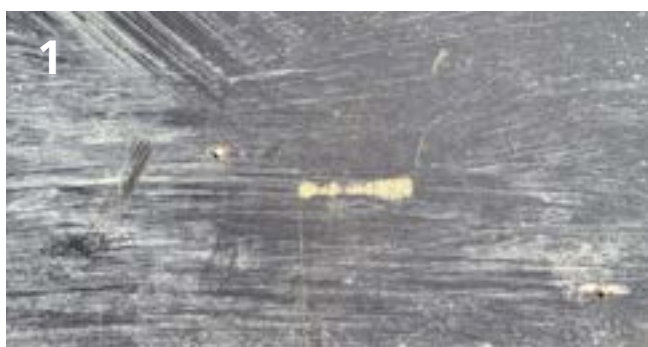
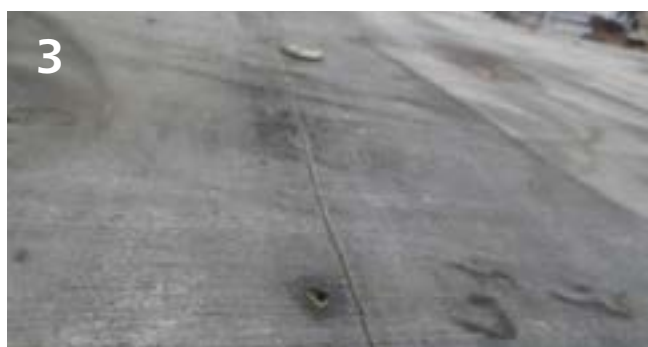
## 1.1 Poszycie płyt systemu NOEtop

Lp	Rodzaj uszkodzenia	Sprawne/Konserwacja	Naprawa	Wymiana poszycia
1	Uszkodzenia w wierzchniej warstwie do gł. 1 mm (Fot.1)	Zagęszczenie $\leq 8$ szt./m <sup>2</sup>		Zagęszczenie $> 8$ szt./m <sup>2</sup>
2	Otwory lub ubytki w poszyciu ponad jedną warstwę, powyżej głębokości 1 mm (Fot. 2)	Otwory lub ubytki o średnicy $\leq 5$ mm (np. gwóźdź)	Otwory lub ubytki o średnicy 5 - 50 mm i o zagęszczeniu $\leq 8$ szt./m <sup>2</sup>	Otwory lub ubytki o średnicy $> 50$ mm i/lub zagęszczeniu $> 8$ szt./m <sup>2</sup> otworów o śr. $> 5$ mm
3	Rysy i zadrapania w poszyciu (Fot. 3)	Rysy o głębokości $\leq 2$ mm i szerokości $\leq 1$ mm i rysy w ilości $\leq 4$ szt./m <sup>2</sup>	Rysy w ilości $\leq 4$ szt./m <sup>2</sup> i dł. $\leq 110$ mm i szer. $\leq 50$ mm lub dł. $\leq 240$ mm i szer. $\leq 10$ mm	Wymiary i zagęszczenie rys nie kwalifikujące się do poz. <b>Naprawa</b>
4	Brak tulei do ściągu w sklejce i/lub uszkodzenie krawędzie otworu w sklejce (Fot. 4)	Otwór w sklejce nieuszkodzony		Uszkodzenie sklejki uniemożliwiające montaż tulei

5	Ubytki masy szpachlowej i/lub brak fleków (Fot. 5)	✔		
6	Brak silikonu w spoinach (Fot. 6)	Spoina wolna od betonu	Spoina zajęta betonem	
7	Poszycie wystające ponad ramę i/lub oddzielenie poszycia od ramy (Fot.7)	Poszycie wystające $\leq 1$ mm	Poszycie wystające $> 1$ mm, sklejka nadająca się do ponownego zastosowania	Poszycie wystające $> 1$ mm, sklejka nie nadająca się do ponownego zastosowania

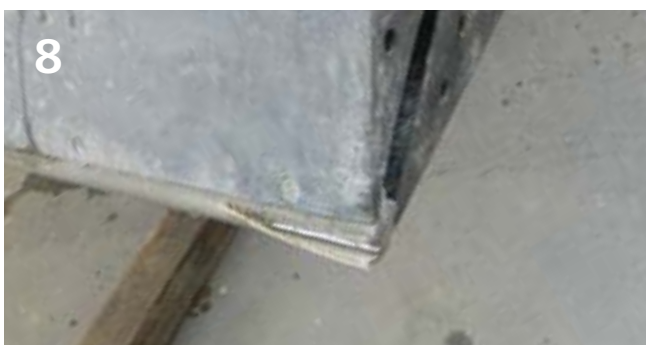
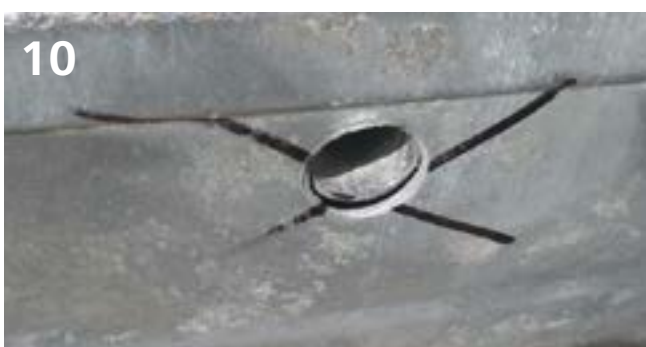
## 1.2 Uszkodzenia konstrukcji płyt NOEtop

Lp	Rodzaj uszkodzenia	Sprawne/Konserwacja	Naprawa	Sprzedaż/Złomowanie
7	Pęknięty narożnik (Fot. 7)	bez wgniecenia	z wgnieceniem	
8	Uszkodzony pasek PU na regulowanym kątowniku (Fot. 8)		✓	
9	Brak klina od wewnętrznego kątownika NOEtop (Fot. 9)		✓	
10	Wybite tuleje w profilu zewnętrznym (Fot. 10)		✓	
11	Deformacja płyty poszyciowej kątownika wewnętrznego (Fot. 11)	Deformacja $\leq 4$ mm	Deformacja 4 - 10 mm	Deformacja $> 10$ mm

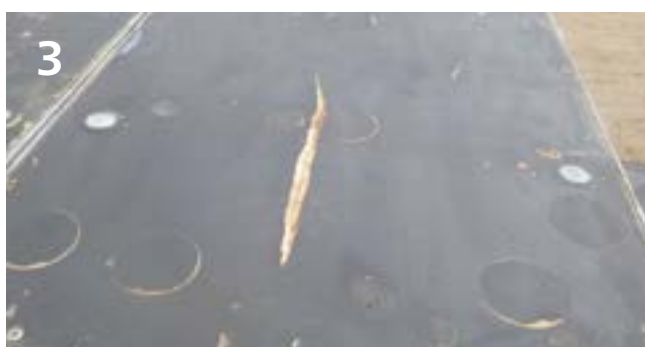
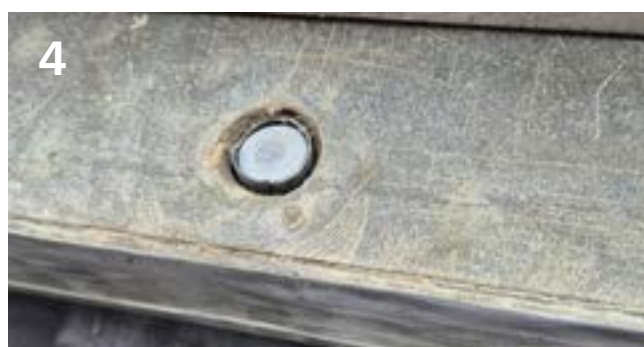
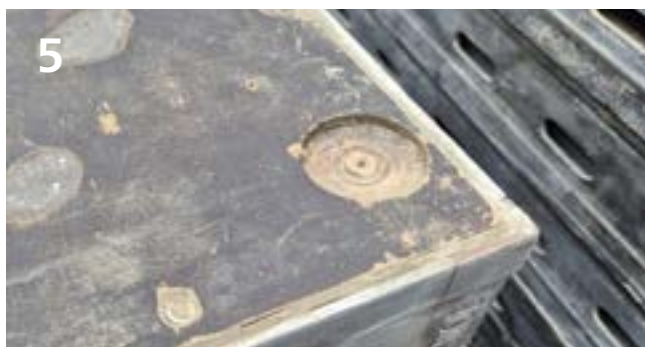
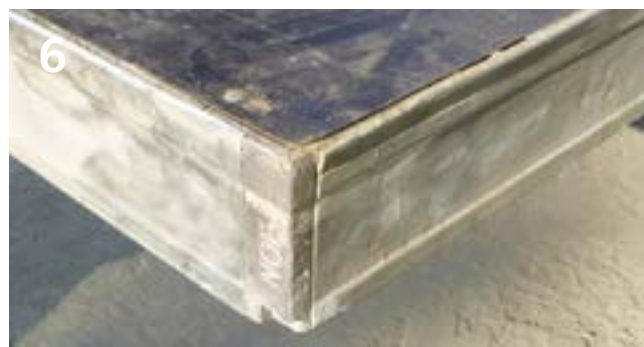
### 2.1 Poszycie płyt systemu NOEalu L

Lp	Rodzaj uszkodzenia	Sprawne/Konserwacja	Naprawa	Wymiana poszycia
1	Uszkodzenia w wierzchniej warstwie poszycia do głębokości 1 mm (Fot.1)	Zagęszczenie $\leq 8$ szt./m <sup>2</sup>		Zagęszczenie $> 8$ szt./m <sup>2</sup>
2	Otwory lub ubytki w poszyciu ponad jedną warstwę, powyżej głębokości 1 mm (Fot. 2)	Otwory lub ubytki o średnicy $\leq 5$ mm (np. gwóźdź)	Otwory lub ubytki o średnicy 5 - 50 mm i o zagęszczeniu $\leq 8$ szt./m <sup>2</sup>	Otwory lub ubytki o średnicy $> 50$ mm i/lub zagęszczeniu $> 8$ szt./m <sup>2</sup> otworów o śr. $> 5$ mm
3	Rysy i zadrapania w poszyciu (Fot. 3)	Rysy o głębokości $\leq 2$ mm i szerokości $\leq 1$ mm i rysy w ilości $\leq 4$ szt./m <sup>2</sup>	Rysy w ilości $\leq 4$ szt./m <sup>2</sup> i długości $\leq 110$ mm i szerokości $\leq 50$ mm lub długości $\leq 240$ mm i szerokości $\leq 10$ mm	Wymiary i zagęszczenie rys nie kwalifikujące się do poz. <b>Naprawa</b>

4	Brak tulei do ściągu w sklejecie i/lub uszkodzenie krawędzie otworu w sklejecie (Fot. 4)	Otwór w sklejecie nieuszkodzony		Uszkodzenie sklejki uniemożliwiające montaż tulei
5	Ubytki masy szpachlowej i/lub brak fleków (Fot. 5)	✔		
6	Brak silikonu w spoinach (Fot. 6)	Spoina wolna od betonu	Spoina zajęta betonem

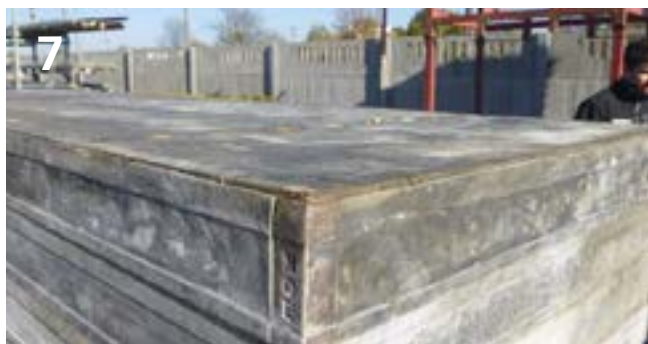
### 2.1 Poszycie płyt systemu NOEalu L

Lp	Rodzaj uszkodzenia	Sprawne/Konserwacja	Naprawa	Wymiana poszycia
7	Poszycie wystające ponad ramę i/lub oddzielenie poszycia od ramy (Fot.7)	Poszycie wystające $\leq 1$ mm	Poszycie wystające $> 1$ mm, sklejka nadająca się do ponownego zastosowania	Poszycie wystające $> 1$ mm, sklejka nienadająca się do ponownego zastosowania

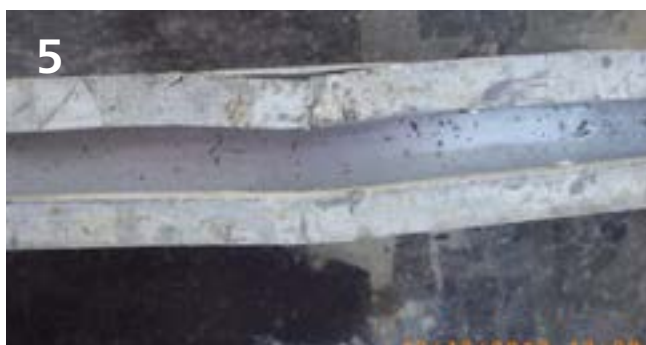
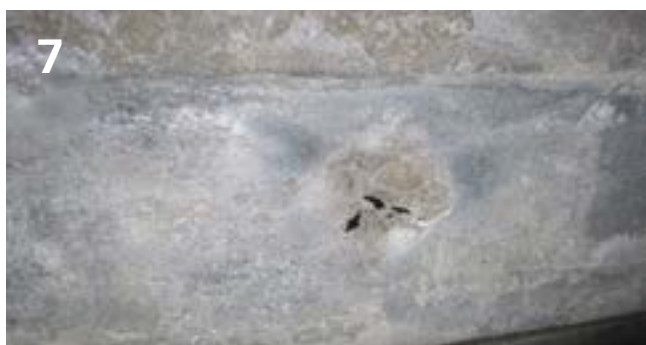
### 2.2 Uszkodzenia konstrukcji płyt NOEalu L

Lp	Rodzaj uszkodzenia	Sprawne/Konserwacja	Naprawa	Sprzedaż/Złomowanie
5	Zdeformowany lub wyrwany profil poprzeczny (Fot. 5)	Deformacja $\leq 3$ mm bez pęknięcia	Deformacja $> 3$ mm i/lub pęknięcie profilu	
6	Wyrwany profil zewnętrzny (Fot. 6)		Profil o długości $\leq 90$ cm bez dochodzących żeber	Profil o długości $> 90$ cm lub z dochodzącymi żebrami
7	Otwory w profilu bocznym lub/i w żebrach (Fot. 7)		Otwory o średnicy $\leq 40$ mm	Otwory o średnicy $> 40$ mm
8	Pęknięty narożnik (Fot. 8)	✓		
9	Uszkodzony pasek PU na regulowanym kątowniku (Fot. 9)		✓	
10	Deformacja płyty poszyciowej kątownika wewnętrznego (Fot. 10)	Deformacja $\leq 4$ mm	Deformacja 4 -10 mm	Deformacja $> 10$ mm

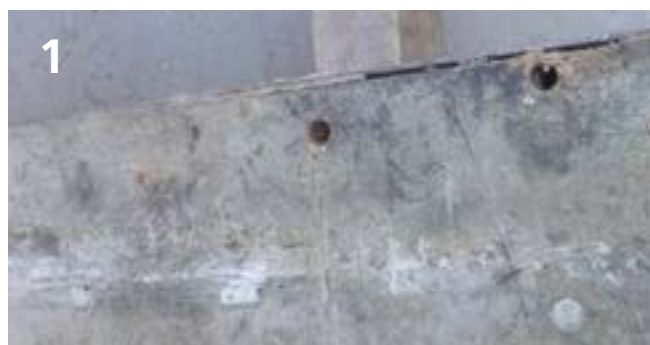
#### 3.1 Poszycie płyt systemu NOE SL 2000

Lp	Rodzaj uszkodzenia	Sprawne/Konserwacja	Naprawa	Wymiana poszycia
1	Otwory lub ubytki w poszyciu ponad jedną warstwę, powyżej głębokości 1 mm (Fot. 1)	Otwory lub ubytki o średnicy $\leq 5$ mm	Otwory lub ubytki o średnicy 5 - 50 mm	Otwory lub ubytki o średnicy $> 50$ mm
2	Poszycie wystające ponad ramę i/lub oddzielenie poszycia od ramy (Fot. 2)	Poszycie wystające $\leq 2$ mm	Poszycie wystające $> 2$ mm, sklejka nadająca się do ponownego zastosowania	Poszycie wystające $> 2$ mm, sklejka nienadająca się do ponownego zastosowania

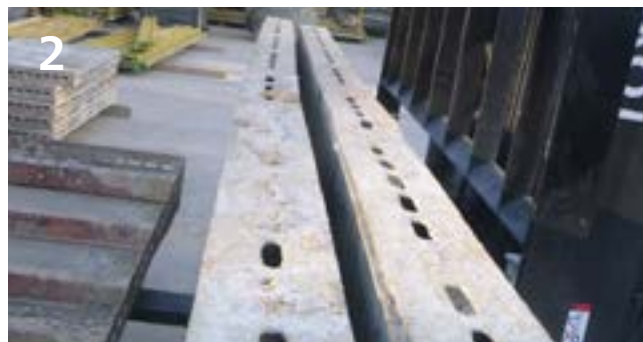
Lp	Rodzaj uszkodzenia	Sprawne/Konserwacja	Naprawa	Sprzedaż/Złomowanie
1	Odkształcenie geometrii płyt (Fot. 1)	Różnica pomiędzy przekątnymi $\leq 8$ mm	Różnica pomiędzy przekątnymi 8 - 20 mm	Różnica pomiędzy przekątnymi $> 20$ mm
2	Odchyłka płaskości płyt (Fot. 2)	Odchyłka $\leq 8$ mm	Odchyłka 8 - 20 mm	Odchyłka $> 20$ mm lub złamany profil
3	Zagięty profil boczny przy sklejce (Fot. 3)	Zagięcie $\leq 4$ mm	Zagięcie 4 - 20 mm	Zagięcie do $> 20$ mm
4	Deformacja w profilu zewnętrznym płyty (Fot. 4)	Deformacja $\leq 6$ mm	Deformacja 6 - 25 mm	Deformacja $> 25$ mm
5	Pęknięty narożnik (Fot. 5)	✔		
6	Deformacja płyty poszyciowej kątownika (Fot. 6)	Deformacja $\leq 4$ mm	Deformacja 4 - 10 mm	Deformacja $> 10$ mm

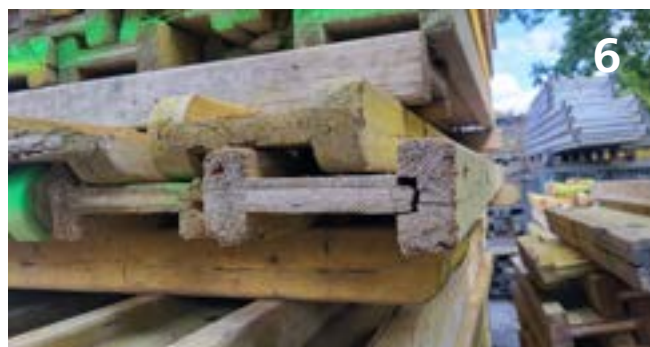
### 4.1 Uszkodzenia belek drewnianych

Lp	Rodzaj uszkodzenia	Sprawne/Konserwacja	Cięcie elementu/Sprzedaż
1	Uszkodzenia w półkach nośnych (Fot. 1)	Uszkodzenie półek nośnych o szerokości $\leq 25$ mm i długości $\leq 350$ mm	Wymiar części nieuszkodzonej $> 150$ cm
2	Otwory wiercone (Fot. 2)	Otwory $\leq 5$ mm średnicy i otwory technologiczne	
3	Rozszczepienia na półkach nośnych (Fot. 3)	Szerokość rys $\leq 3$ mm i nie dłuższych niż 35 cm, pęknięcia nie zachodzą na siebie	
4	Pęknięcia w poprzek włókien (Fot. 4)	Naturalne pęknięcia drewna, niebędące efektem uszkodzeń mechanicznych	
5	Nacięcia (Fot. 5)	Nacięcia głębokości $\leq 2$ mm	
6	Odspojenie środka od półki (Fot.6)		
7	Uszkodzenia środka (Fot. 7)	Głębokość $\leq 3$ mm i szerokość $\leq 10$ mm i długość $\leq 10$ cm	Wymiar części nieuszkodzonej $> 150$ cm

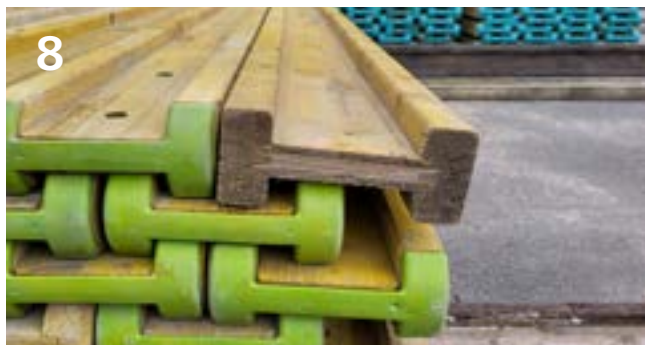
Lp	Rodzaj uszkodzenia	Sprawne/Konserwacja	Cięcie elementu/Sprzedaż
8	Brak końcówek ochronnych (Fot. 8)	✓	
9	Belki ucięte na budowie (Fot.9)		Wymiar części nieuszkodzonej > 150 cm

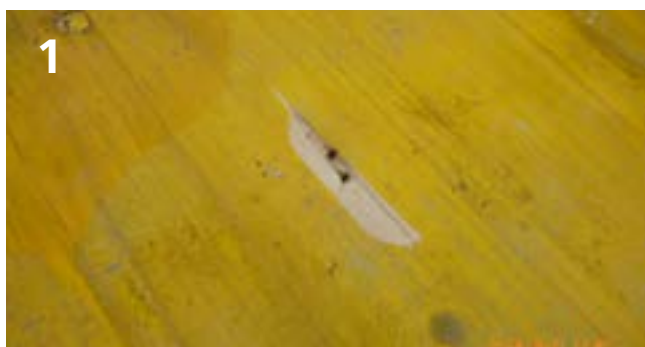
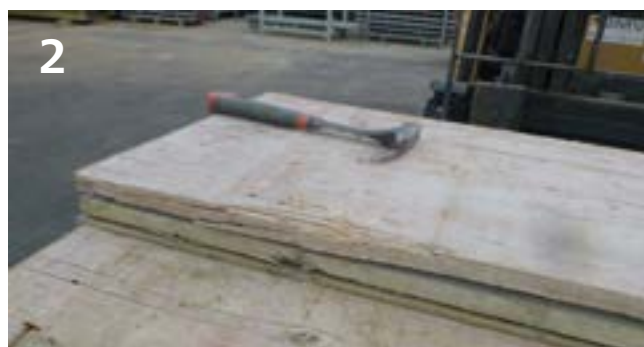
### 4.2 Uszkodzenia płyt stropowych drewnianych

Lp	Rodzaj uszkodzenia	Sprawne/Konserwacja	Sprzedaż/Złomowanie
1	Otwory i ubytki (Fot. 1)	Otwory i ubytki o średnicy $\leq 5$ mm	Otwory i ubytki o średnicy $> 5$ mm
2	Rysy i pęknięcia podłużne	Szerokość rys $\leq 3$ mm i nie dłuższych niż 35 cm, pęknięcia nie zachodzą na siebie	Szerokość rys $> 3$ mm lub/i dłuższe niż 35 cm lub/i zachodzące na siebie
3	Brak okuć ochronnych (Fot. 3)		✓
4	Zagięcie okuć ochronnych (Fot. 3)	Zagięcia $\leq 2$ mm	Zagięcia $> 2$ mm

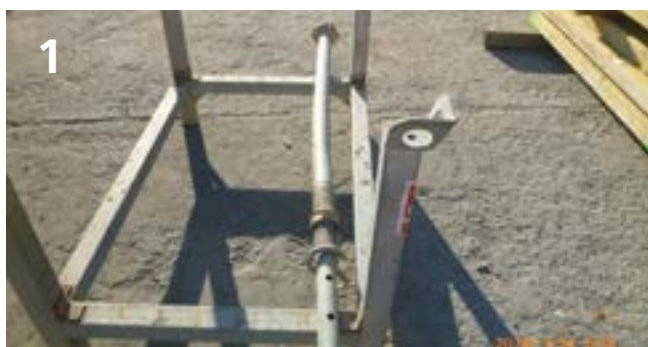
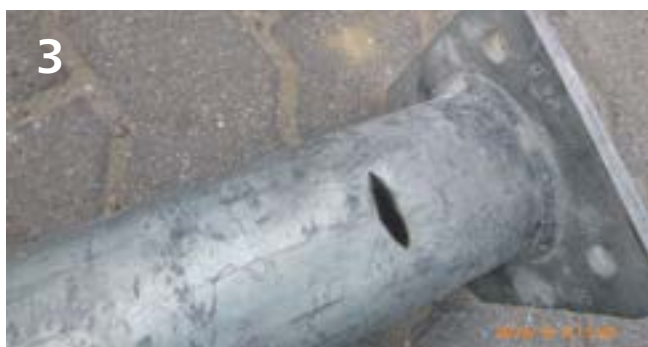
### 5.1 Uszkodzenia podpór stropowych

Lp	Rodzaj uszkodzenia	Sprawne/Konserwacja	Naprawa	Sprzedaż/Złomowanie
1	Zgięcie rury zewnętrznej lub wewnętrznej (Fot. 1)	Nieuniemożliwiające swobodnego przesuwania		Uniemożliwiające swobodne przesuwanie
2	Wgniecenie na rurze zewnętrznej i wewnętrznej (Fot. 2)	Wgniecenie o głębokości $\leq 5$ mm, nieuniemożliwiające przesuwania	Wgniecenie o głębokości 5 - 15 mm, możliwe do naprawienia (do 50 cm od końca podpory)	Wgniecenie $> 15$ mm głębokości, niemożliwe do naprawienia ( $> 50$ cm od końca podpory)
3	Otwory i nacięcia w rurze wewnętrznej i zewnętrznej (Fot. 3)	Otwory technologiczne		Inne otwory lub nacięcia powstałe podczas użytkowania.
4	Odształcenia blachy stopy (Fot. 4)	Odształcenie blachy stopy $\leq 2$ mm na zewnątrz lub $\leq 5$ mm do wewnątrz. Brak pęknięcia.	Odształcenie blachy stopy $\leq 10$ mm	Odształcenie blachy stopy $> 10$ mm

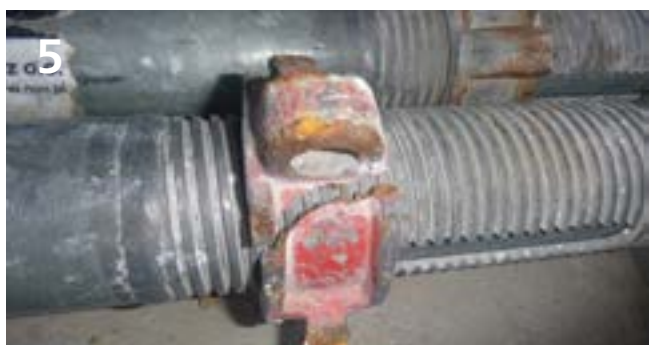
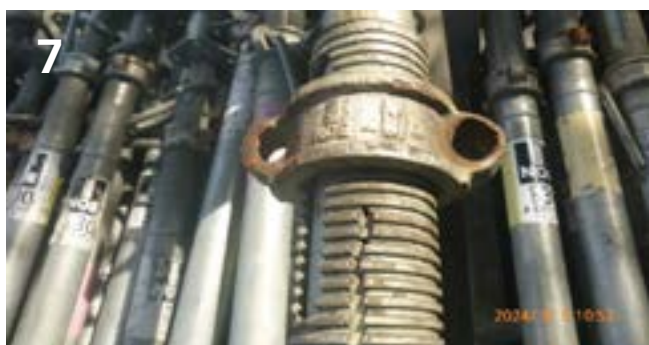
### 5.1 Uszkodzenia podpór stropowych

Lp	Rodzaj uszkodzenia	Sprawne/Konserwacja	Naprawa	Sprzedaż/Złomowanie
5	Pęknięcie nakrętki, pokrętła (Fot. 5)		Pęknięcie pokrętła	Pęknięcie nakrętki
6	Kompletność elementu (Fot. 6)		✓	
7	Uszkodzenie gwintu (Fot. 7)			✓
8	Pęknięcie spoiny pomiędzy blachą a rurą (Fot. 8)		✓

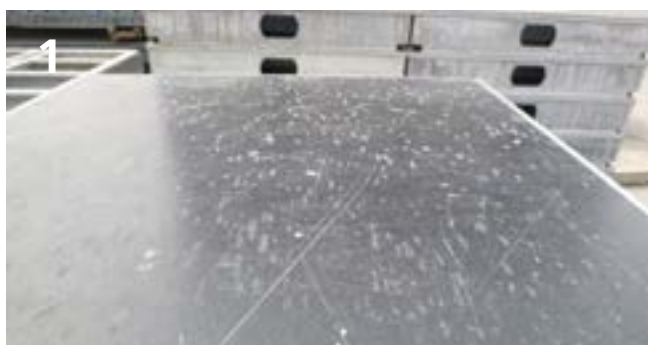
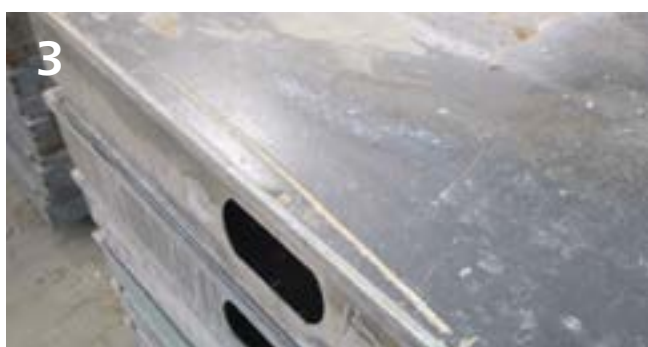
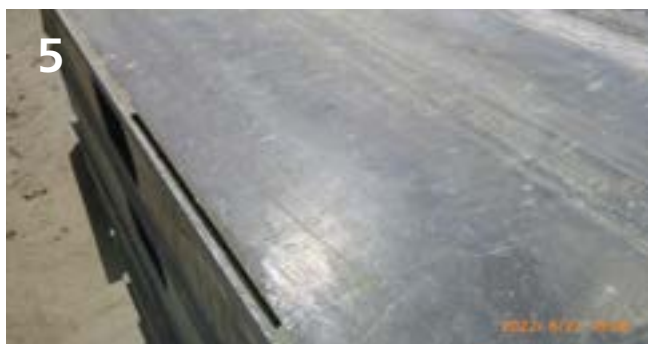
### 6.1 Poszycie płyt systemu NOEdeck

Lp	Rodzaj uszkodzenia	Sprawne/Konserwacja	Naprawa	Wymiana poszycia
1	Uszkodzenia w wierzchniej warstwie poszycia do głębokości 1 mm (Fot.1)	Zagęszczenie $\leq 8$ szt./m <sup>2</sup>		Zagęszczenie $> 8$ szt./m <sup>2</sup>
2	Otwory lub ubytki w poszyciu ponad jedną warstwę, powyżej głębokości 1 mm (Fot. 2)	Otwory lub ubytki o średnicy $\leq 5$ mm (np. gwóźdź)	Otwory lub ubytki o średnicy 5 - 50 mm i o zagęszczeniu $\leq 8$ szt./m <sup>2</sup>	Otwory lub ubytki o średnicy $> 50$ mm i/lub zagęszczeniu $> 8$ szt./m <sup>2</sup> otworów o śr. $> 5$ mm
3	Rysy i zadrapania w poszyciu (Fot. 3)	Rysy o głębokości $\leq 2$ mm i szerokości $\leq 1$ mm i rysy w ilości $\leq 4$ szt./m <sup>2</sup>	Rysy w ilości $\leq 4$ szt./m <sup>2</sup> i długości $\leq 110$ mm i szerokości $\leq 50$ mm lub długości $\leq 240$ mm i szerokości $\leq 10$ mm	Wymiary i zagęszczenie rys niekwalifikujące się do poz. <b>Naprawa</b>

4	Ubytki masy szpachlowej i/lub brak fleków (Fot. 4)	✔		
5	Brak silikonu w spoinach (Fot. 5)	Spoina wolna od betonu	Spoina zajęta betonem	
6	Poszycie wystające ponad ramę i/lub oddzielenie poszycia od ramy (Fot.6)	Poszycie wystające $\leq 1$ mm	Poszycie wystające $> 1$ mm, sklejka nadająca się do ponownego zastosowania	Poszycie wystające $> 1$ mm, sklejka nienadająca się do ponownego zastosowania

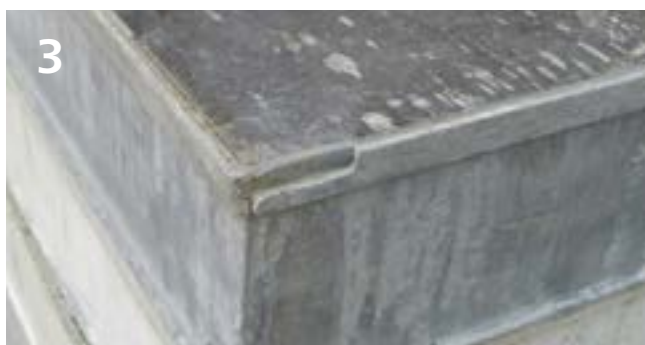
Lp	Rodzaj uszkodzenia	Sprawne/Konserwacja	Naprawa	Sprzedaż/Złomowanie
1	Odkształcenie geometrii płyt (Fot. 1)	Różnica pomiędzy przekątnymi $\leq 6$ mm	Różnica pomiędzy przekątnymi 6 - 15 mm	Różnica pomiędzy przekątnymi $> 15$ mm
2	Odchyłka płaskości płyt (Fot. 2)	Odchyłka $\leq 6$ mm	Odchyłka 6 - 15 mm	Odchyłka $> 15$ mm lub złamany profil
3	Zagięty profil boczny przy sklejce (Fot. 3)	Zagięcie $\leq 2$ mm	Zagięcie 2 - 10 mm	Zagięcie $> 10$ mm
4	Deformacja w profilu zewnętrznym płyty (Fot. 4)	Deformacja $\leq 3$ mm	Deformacja 3 - 15 mm	Deformacja $> 15$ mm
5	Zdeformowany lub wyrwany profil poprzeczny (Fot. 5)	Deformacja $\leq 3$ mm bez pęknięcia	Deformacja $> 3$ mm i/lub pęknięcie profilu	
6	Wyrwany profil zewnętrzny (Fot. 6)		Profil o długości $\leq 90$ cm bez dochodzących żeber	Profil o długości $> 90$ cm lub z dochodzącymi żebrami

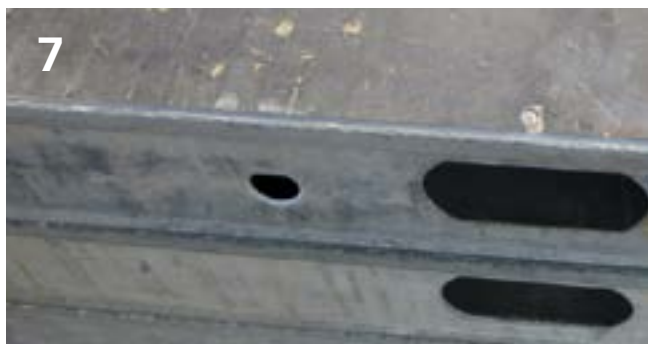
### 6.2 Uszkodzenia konstrukcji płyt NOEdeck

Lp	Rodzaj uszkodzenia	Sprawne/Konserwacja	Naprawa	Sprzedaż/Złomowanie
7	Otwory w profilu bocznym lub/i w żebrach (Fot. 7)		Otwory o średnicy $\leq 40$ mm	Otwory o średnicy $> 40$ mm
8	Pęknięty narożnik (Fot. 8)	✓

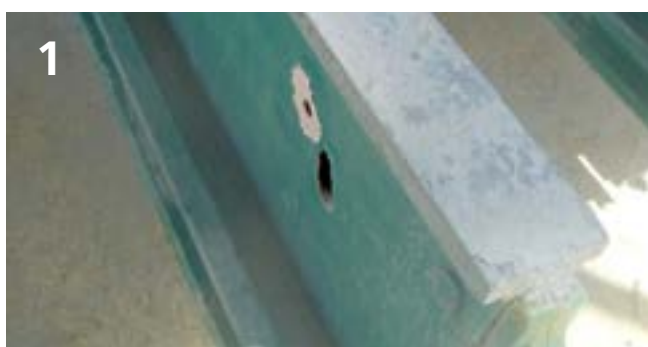
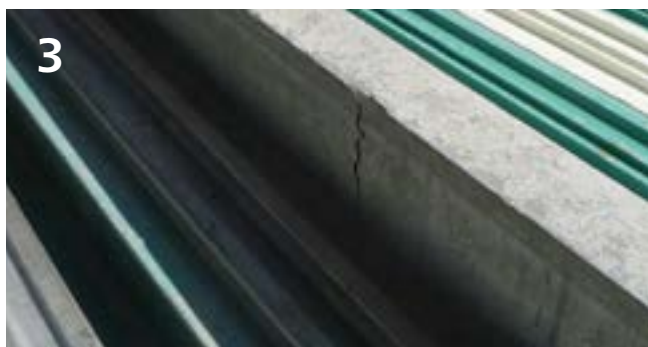
### 6.3 Uszkodzenia konstrukcji belek systemu NOEdeck

Lp	Rodzaj uszkodzenia	Sprawne/Konserwacja	Naprawa	Sprzedaż/Złomowanie
1	Otwory w belkach aluminiowych (Fot. 1)		Otwory o długości $\leq 30$ mm.	Otwory o długości $> 30$ mm.
2	Uszkodzenie zaczepów mocujących (Fot. 2)	✓		
3	Pęknięcia, zgięcia belek aluminiowych (Fot. 3)		Zgięcia belek aluminiowych $\leq 2$ mm	Zgięcia belek aluminiowych $> 2$ mm i/lub pęknięcia

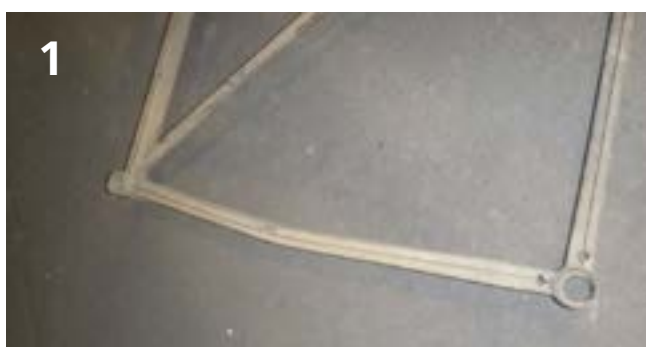
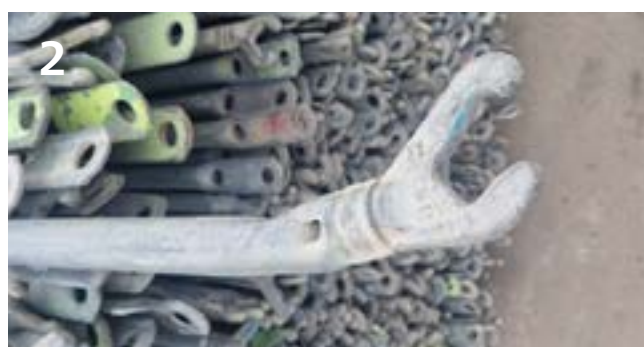
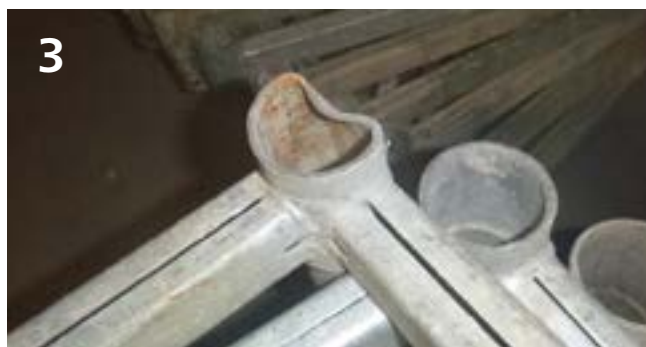
## 7.1 Uszkodzenia konstrukcji elementów wież podporowych

Lp	Rodzaj uszkodzenia	Sprawne/Konserwacja	Naprawa	Sprzedaż/Złomowanie
1	Deformacja profilu poziomego/ pionowego ramy (Fot. 1)	Deformacja $\leq 2$ mm	Deformacja $> 2$ mm możliwa do naprawienia	Złamanie, pęknięcie. Deformacja $> 2$ mm
2	Deformacja stężeń i stężeń ramy (Fot. 2)	Deformacja $\leq 5$ mm bez zagniecenia, bez pęknięcia	Deformacja $> 5$ mm możliwe do naprawienia	Złamanie, pęknięcie. Deformacja $> 5$ mm niemożliwe do naprawienia
3	Deformacja końcówek montażowych (Fot. 3)	Odkształcenia nieutrudniające montażu	Odkształcenia $\leq 5$ mm utrudniające montaż	Odkształcenia utrudniające montaż $> 5$ mm
4	Odkształcenia geometrii (Fot. 4)	Odkształcenia nieutrudniające montażu	Odkształcenia $\leq 15$ mm lub/i utrudniające montaż	Odkształcenia $> 15$ mm

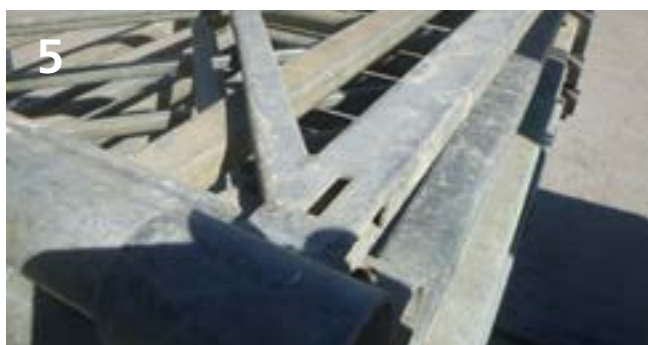
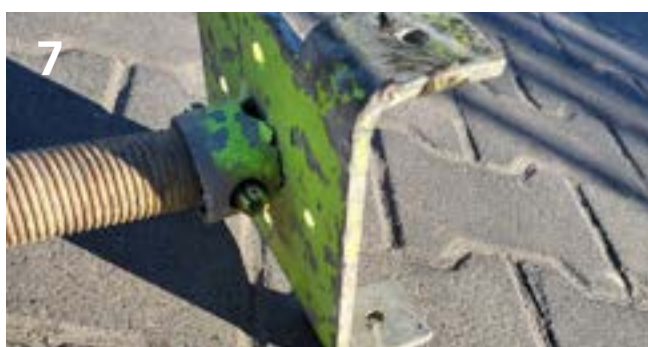
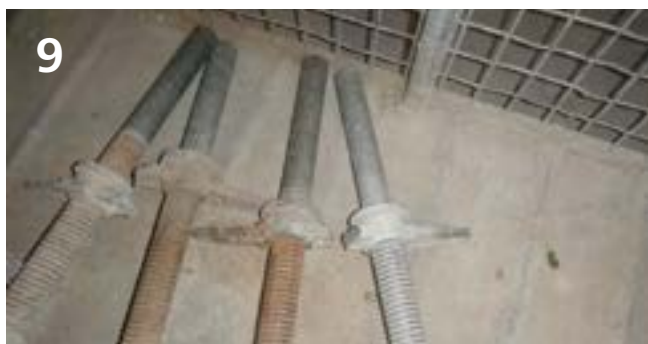
### 7.1 Uszkodzenia konstrukcji elementów wież podporowych

Lp	Rodzaj uszkodzenia	Sprawne/Konserwacja	Naprawa	Sprzedaż/Złomowanie
5	Brak zamków blokujących (Fot. 5)		✓	
6	Poszerzenie otworu w stopie/głowicy (Fot. 6)	Poszerzenie $\leq 3$ mm		Poszerzenie o $> 3$ mm
7	Pęknięcie spoiny pomiędzy blachą a rurą (Fot. 7)		✓	
8	Uszkodzenie gwintu na śrubie regulacyjnej stopy/głowicy (Fot. 8)			✓
9	Pęknięcie i/lub odkształcenie nakrętki stopy/głowicy (Fot. 9)	Zgięcie $\leq 2$ mm		Zgięcie $< 2$ mm i/lub złamanie
10	Pęknięcie blachy stopy/głowicy (Fot. 10)			✓

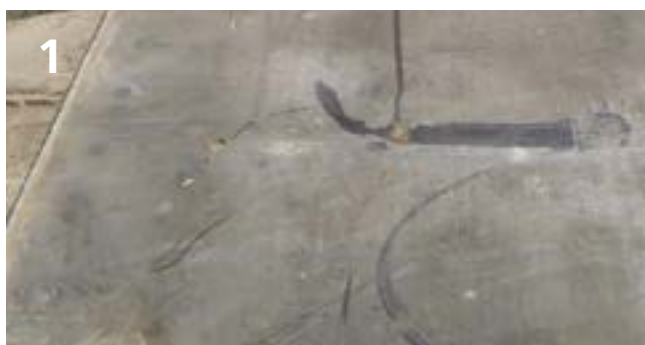
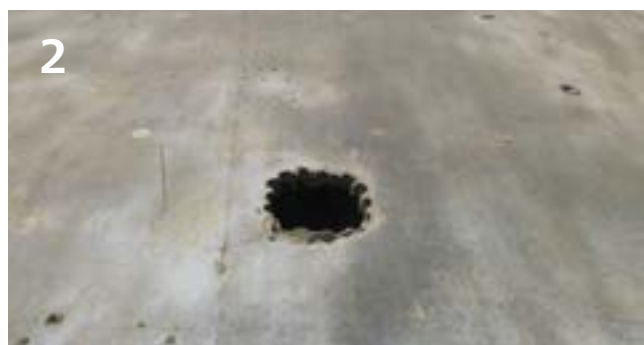
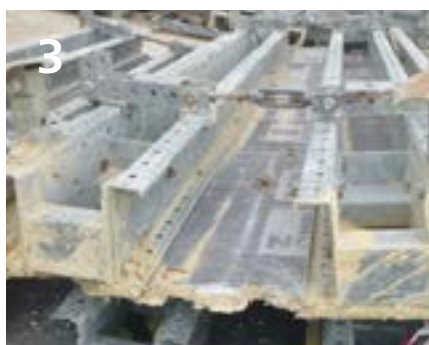
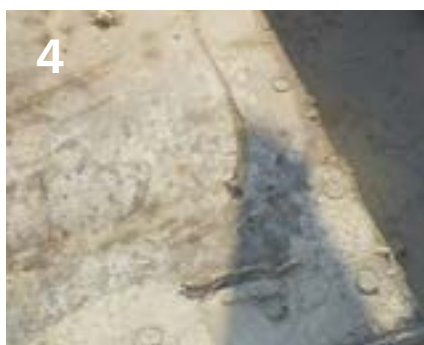
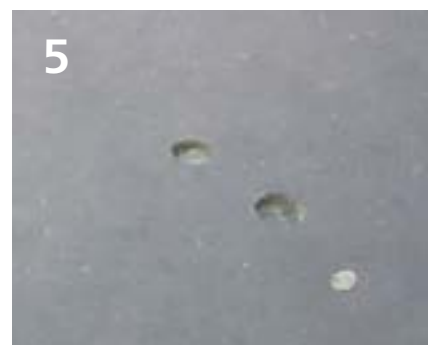
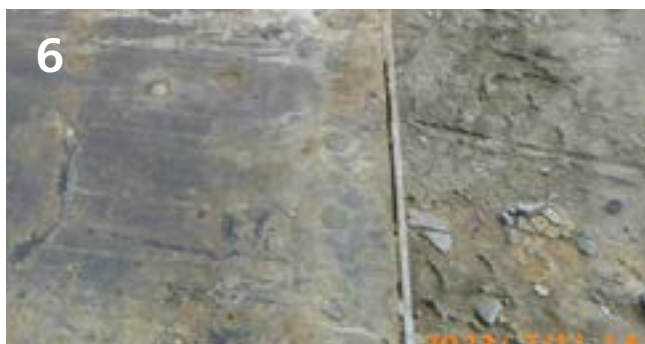
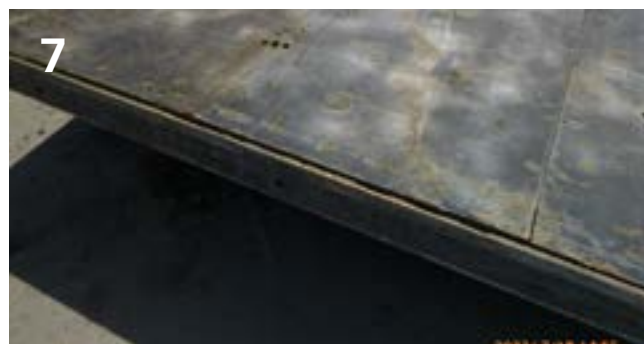
Lp	Rodzaj uszkodzenia	Sprawne/Konserwacja	Naprawa	Wymiana poszycia
1	Uszkodzenia w wierzchniej warstwie poszycia do głębokości 1 mm (Fot.1)	Zagęszczenie $\leq 8$ szt./m <sup>2</sup>		Zagęszczenie $> 8$ szt./m <sup>2</sup>
2	Otwory lub ubytki w poszyciu ponad jedną warstwę, powyżej głębokości 1 mm (Fot. 2)	Otwory lub ubytki o średnicy $\leq 5$ mm (np. gwóźdź)	Otwory lub ubytki o średnicy 5 - 50 mm i o zagęszczeniu $\leq 8$ szt./m <sup>2</sup>	Otwory lub ubytki o średnicy $> 50$ mm i/lub zagęszczeniu $> 8$ szt./m <sup>2</sup> otworów o śr. $> 5$ mm
3	Ubytki na krawędzi (Fot. 3)	Ubytki o średnicy $\leq 10$ mm		Ubytki o średnicy $> 10$ mm
4	Rysy i zadrapania w poszyciu (Fot. 4)	Rysy o głębokości $\leq 2$ mm i szerokości $\leq 1$ mm i rysy w ilości $\leq 4$ szt./m <sup>2</sup>	Rysy w ilości $\leq 4$ szt./m <sup>2</sup> i wielkości $\leq 110$ mm x $\leq 50$ mm lub długości $\leq 240$ mm x $\leq 10$ mm	Wymiary i zagęszczenie rys niekwalifikujące się do poz. <b>Naprawa</b>

5	Ubytki masy szpachlowej i/lub brak fleków (Fot. 5)	✔		
6	Brak silikonu w spoinach (Fot. 6)	Spoina wolna od betonu	Spoina zajęta betonem	
7	Poszycie wystające ponad ramę i/lub oddzielenie poszycia od ramy (Fot.7)	Poszycie wystające $\leq 1$ mm	Poszycie wystające $> 1$ mm, sklejka nadająca się do ponownego zastosowania	Poszycie wystające $> 1$ mm, sklejka nienadająca się do ponownego zastosowania

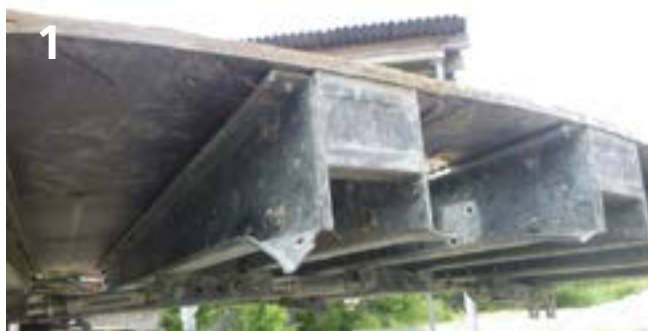
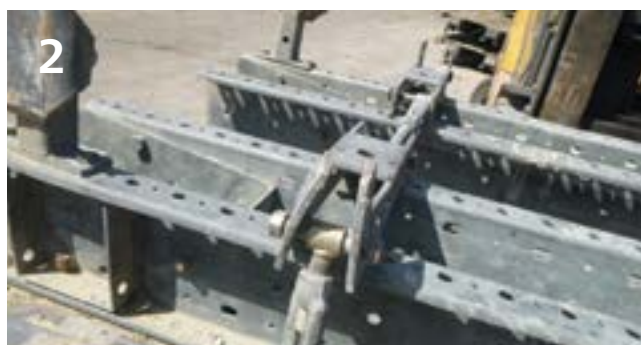
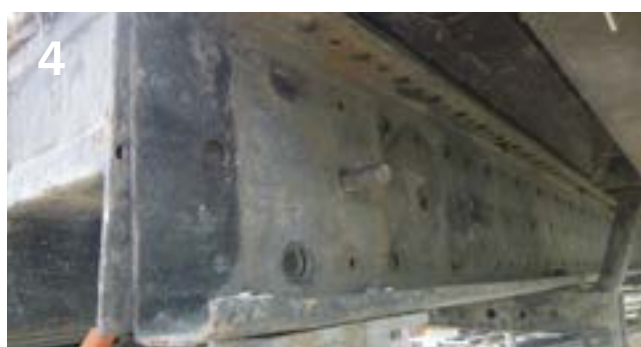
Lp	Rodzaj uszkodzenia	Sprawne/Konserwacja	Naprawa	Sprzedaż/Złomowanie
1	Deformacja szyny C20 (Fot. 2)	Deformacja $\leq 3$ mm	Deformacja 3 -10 mm	Deformacja $> 10$ mm
2	Deformacja jarzma (Fot. 2)	Deformacja $\leq 3$ mm	Deformacja 3 -10 mm	Deformacja $> 10$ mm
3	Deformacja w profilu zewnętrznym płyty (Fot. 3)	Deformacja $\leq 3$ mm	Deformacja 3 - 15 mm	Deformacja $> 15$ mm
4	Brak kompletności (Fot. 4)		✓	
5	Deformacja napinacza (Fot. 5)	Deformacja $\leq 2$ mm bez pęknięcia nieuniemożliwiająca obrótu		Deformacja $> 2$ mm lub/i z pęknięciem uniemożliwiająca obrót

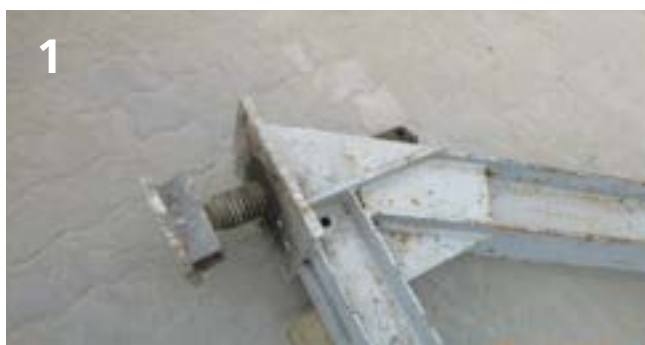
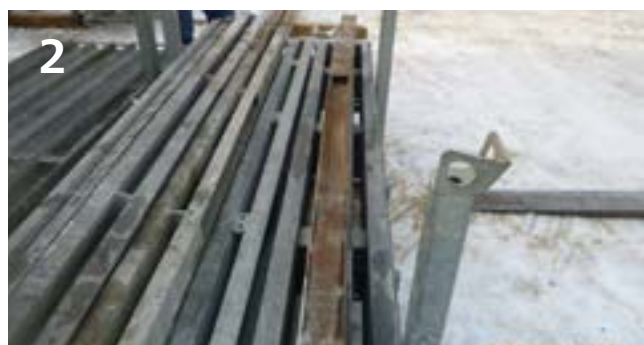
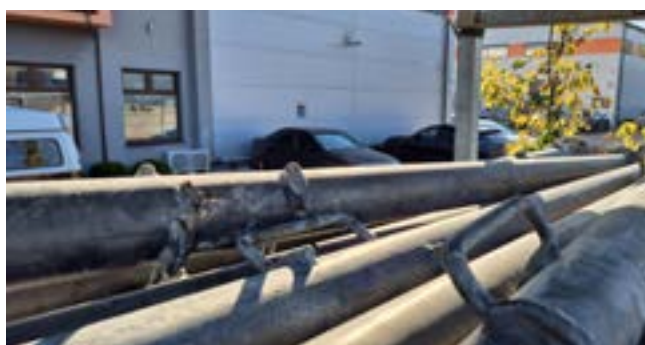
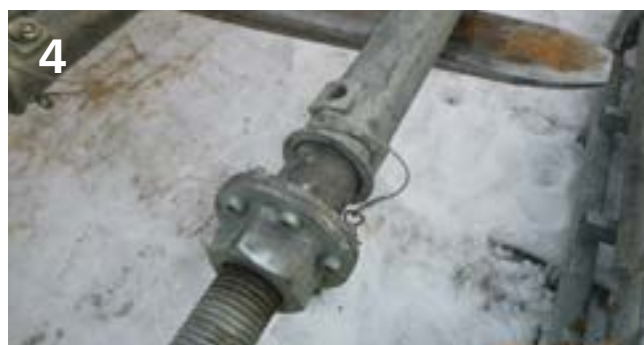
Lp	Rodzaj uszkodzenia	Sprawne/Konserwacja	Naprawa	Sprzedaż/Złomowanie
1	Uszkodzenie gwintu regulacyjnego (Fot. 1)	Możliwość obrotu	Brak możliwości odbrotu	
2	Deformacja pasa blokującego (Fot. 2)	Deformacja $\leq 3$ mm	Deformacja 3 -10 mm	Deformacja $> 10$ mm
3	Urwane uchwyty (Fot. 3)		✓	
4	Brak kompletności (Fot. 4)		✓

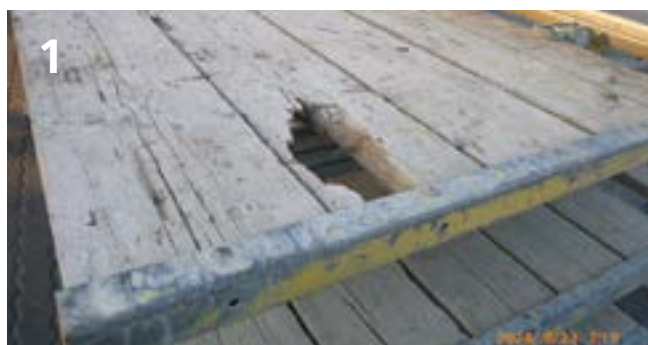
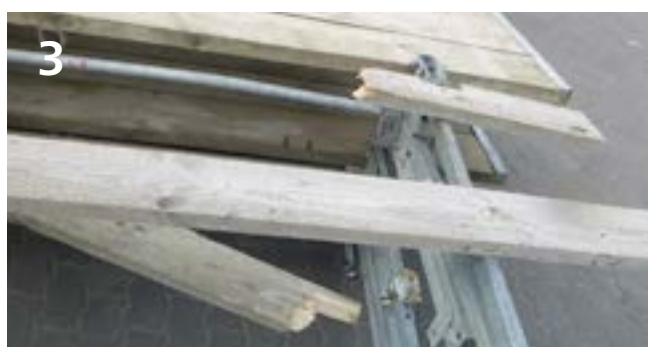
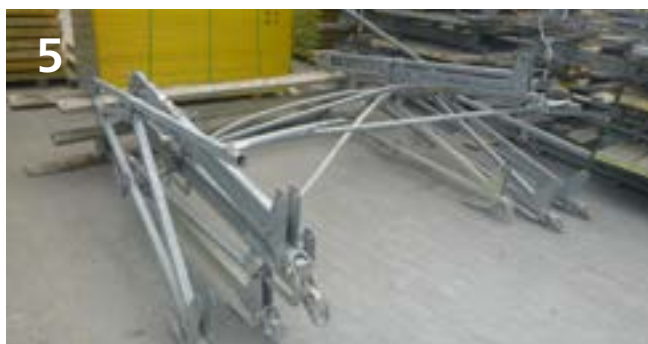
## 10.1 Uszkodzenia składanych pomostów roboczych

Lp	Rodzaj uszkodzenia	Sprawne/Konserwacja	Naprawa/Wymiana elementu	Sprzedaż/Złomowanie
1	Otwory w deskach (Fot. 1)	Otwory $\leq 5$ mm średnicy i otwory technologiczne	Otwory $> 5$ mm średnicy	
2	Rozszczepienia na deskach (Fot. 2)	Szerokość rys $\leq 3$ mm i nie dłuższych niż 35 cm, pęknięcia nie zachodzą na siebie	Szerokość rys $> 3$ mm i/lub dłuższych niż 35 cm i/lub pęknięcia niezachodzące na siebie	
3	Pęknięcia w poprzek włókien (Fot. 3)	Naturalne pęknięcia drewna, niebędące efektem uszkodzeń mechanicznych	Pęknięcia drewna będące efektem uszkodzeń mechanicznych	
4	Nacięcia (Fot. 4)	Nacięcia głębokości $\leq 2$ mm	Nacięcia głębokości $> 2$ mm	
5	Deformacja profili (Fot. 5)	Deformacja $\leq 2$ mm	Deformacja $> 2$ mm możliwa do naprawienia	Złamanie, peknięcie. Deformacja $> 2$ mm
6	Brak elementów blokujących (Fot. 6)		✓

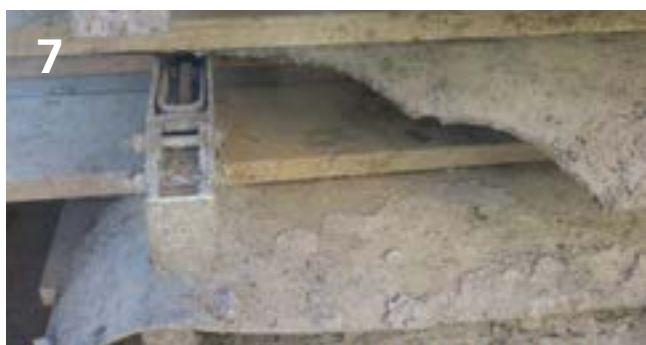
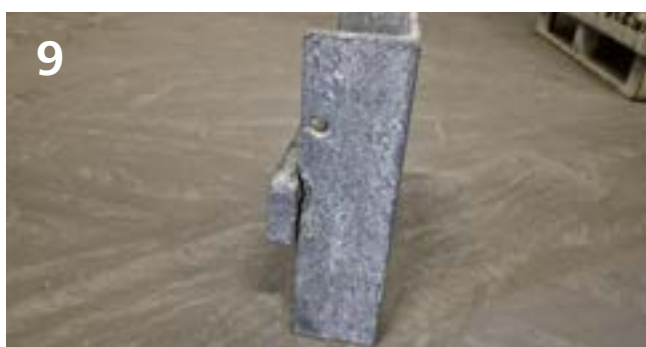
## 10.1 Uszkodzenia składanych pomostów roboczych

Lp	Rodzaj uszkodzenia	Sprawne/Konserwacja	Naprawa/Wymiana elementu	Sprzedaż/Złomowanie
7	Uszkodzona mata gumowa (Fot. 7)		✓	
8	Uszkodzenie haków do zawieszania (Fot. 8)	Deformacja $\leq 2$ mm		Deformacja $> 2$ mm i/lub widoczne pęknięcie
9	Uszkodzenie buta do zawieszania (Fot. 9)

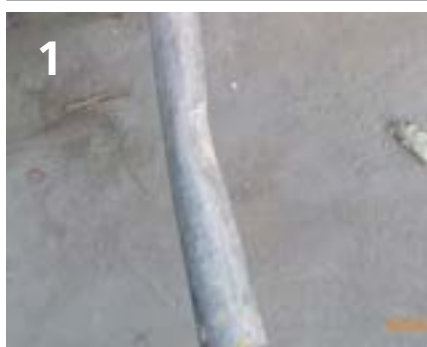
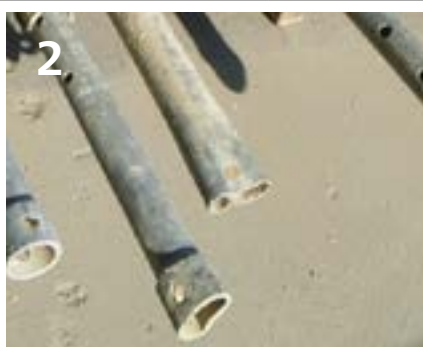
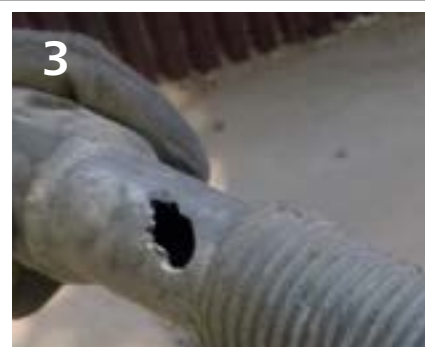
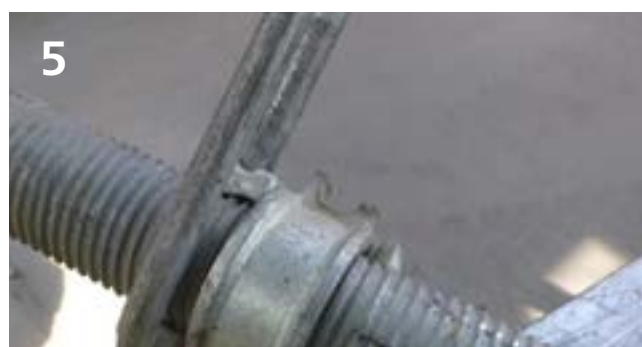
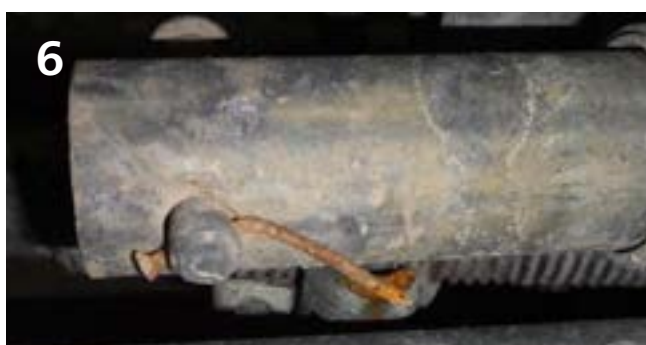
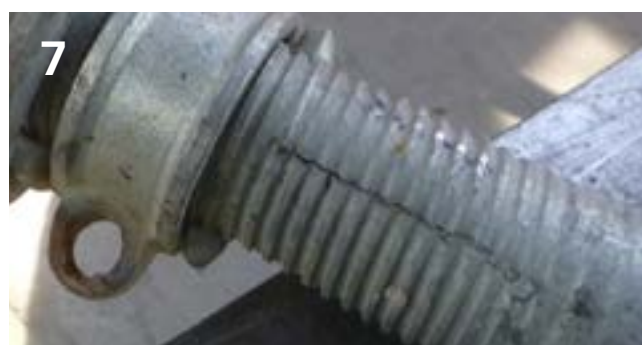
Lp	Rodzaj uszkodzenia	Sprawne/Konserwacja	Naprawa	Sprzedaż/Złomowanie
1	Zgięcie rury zewnętrznej lub wewnętrznej (Fot. 1)	Nieuniemożliwiające swobodnego przesuwania		Uniemożliwiające swobodne przesuwanie
2	Wgniecenie na rurze zewnętrznej i wewnętrznej (Fot. 2)	Wgniecenie o głębokości $\leq 5$ mm, nieuniemożliwiające przesuwania	Wgniecenie o głębokości 5 - 15 mm, możliwe do naprawienia (do 50 cm od końca podpory)	Wgniecenie $> 15$ mm głębokości, niemożliwe do naprawienia (powyżej 50 cm od końca podpory)
3	Otwory i nacięcia w rurze wewnętrznej i zewnętrznej (Fot. 3)	Otwory technologiczne		Inne otwory lub nacięcia powstałe podczas użytkowania.
4	Odształcenia blachy stopy (Fot. 4)	Odształcenie blachy stopy $\leq 2$ mm na zewn. lub $\leq 5$ mm do wewn. Brak pęknięcia.	Odształcenie blachy stopy $\leq 10$ mm. Brak pęknięcia.	Odształcenie blachy stopy $> 10$ mm
5	Pęknięcie nakrętki (pokrętła) (Fot. 5)		Pęknięcie pokrętła	Pęknięcie nakrętki

6	Kompletność elementu (Fot. 6)		✓	
7	Uszkodzenie gwintu (Fot. 7)			✓

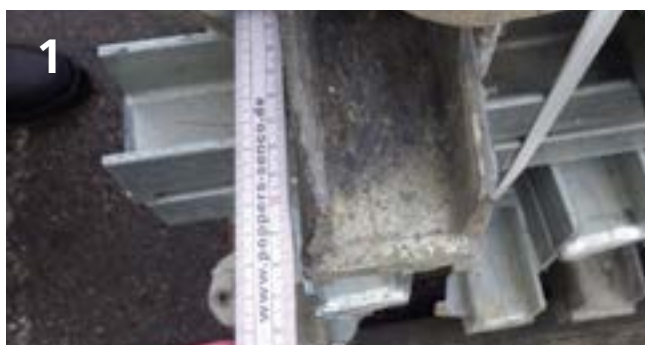
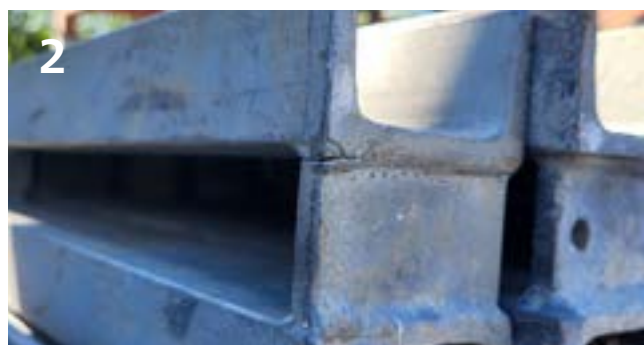
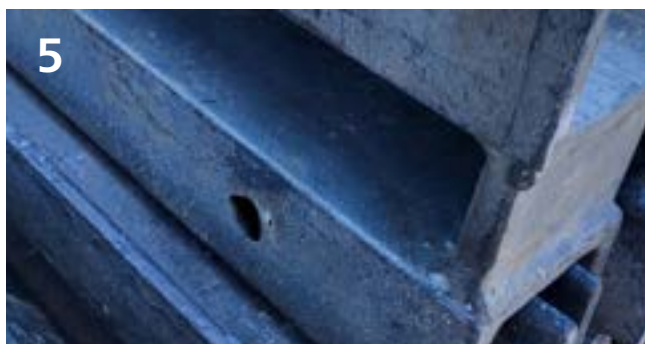
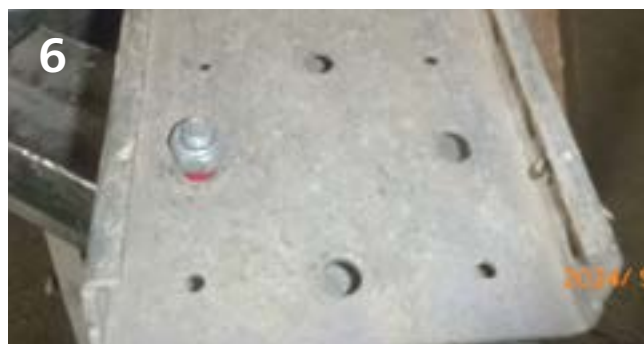
Lp	Rodzaj uszkodzenia	Sprawne/Konserwacja	Naprawa/Cięcie	Sprzedaż/Złomowanie
1	Deformacja szyny (Fot. 1)	Deformacja $\leq 3$ mm	Deformacja 3 -10 mm	Deformacja $> 10$ mm
2	Pęknięte spawy (Fot. 2)		✓	
3	Pęknięcia poza spawami (Fot. 3)		Wymiar nieuszkodzonej części: Szyny C10 $> 750$ mm Szyny C20 $> 700$ mm	W przypadku trawersów i szyn prostujących
4	Ślady po cięciu lub spawaniu (Fot. 4)			✓
5	Otwory wiercone w konstrukcji szyny (Fot. 5)	Otwory technologiczne	Otwory $\leq 40$ mm	Otwory $> 40$ mm
6	Brak kompletności (Fot. 6)		✓

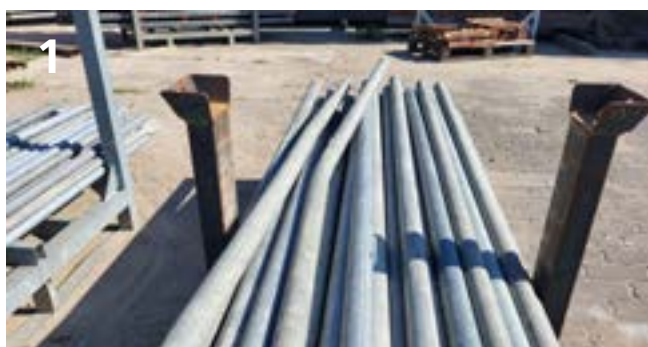
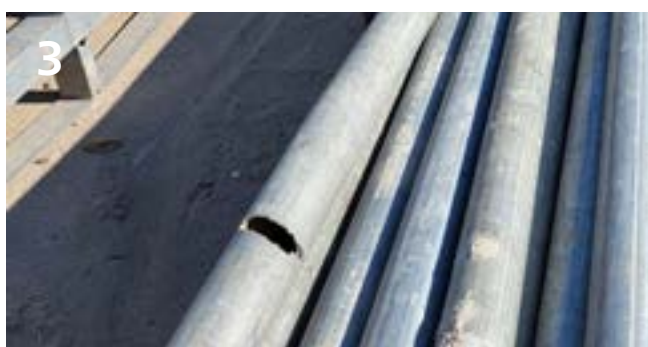
## 11.3 Uszkodzenia rur stężających

Lp	Rodzaj uszkodzenia	Sprawne/Konserwacja	Naprawa/Cięcie	Sprzedaż/Złomowanie
1	Skrzywienie (Fot. 1)	Odształcenie $\leq 5$ mm na 1,0 m. Bez deformacji i bez pęknięć.	Wymiar części nieuszkodzonej $> 100$ cm	Wymiar części nieuszkodzonej $< 100$ cm
2	Pęknięcie rury (Fot. 2)			
3	Rury obcięte na budowie (Fot. 3)			
4	Zgniecenie rury (Fot. 4)	Deformacja $\leq 5$ mm

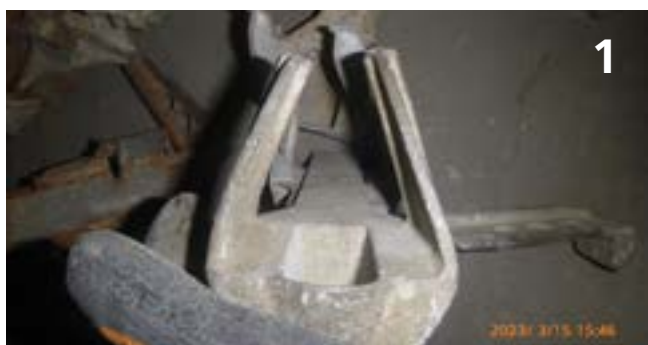
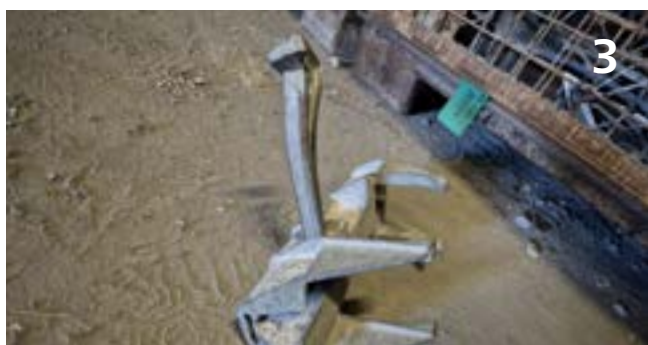
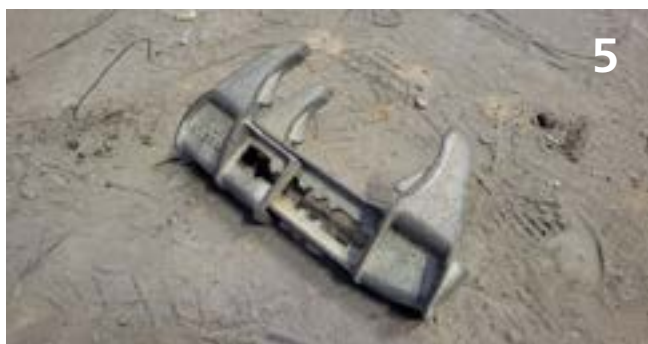
## 11.5 Uszkodzenia zamków

Lp	Rodzaj uszkodzenia	Sprawne/Konserwacja	Naprawa	Sprzedaż/Złomowanie
1	Wygięte lub złamane szczęki (Fot. 1)	Wygięcie szczęk $\leq 2$ mm bez pęknięć		Ułamanie lub widoczne pęknięcie szczęk lub/i wygięcie $> 2$ mm
2	Zużyty klin lub zamek (Fot. 2)	Klin zabity $> 10$ mm		Klin zabity $\leq 10$ mm
3	Zakrzywiony klin (Fot. 3)		✓	
4	Pęknięty klin (Fot. 4)		✓	
5	Brak klina (Fot. 5)		✓

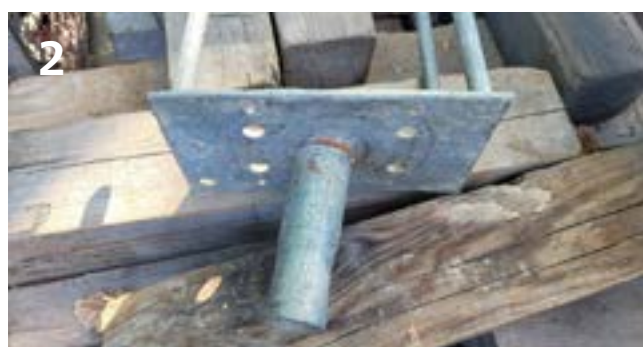
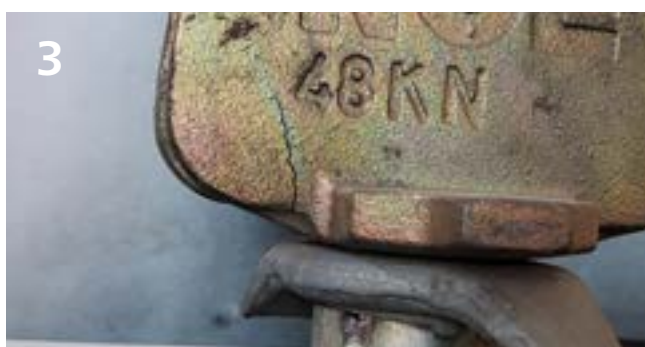
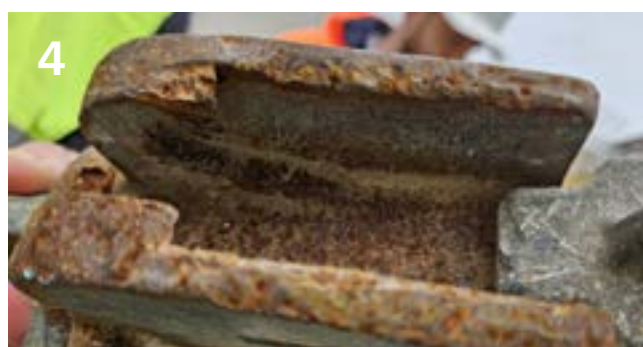
## 11.6 Uszkodzenia głowic i trójnogów

Lp	Rodzaj uszkodzenia	Sprawne/Konserwacja	Naprawa	Sprzedaż/Złomowanie
1	Deformacja prętów głowicy H20 (Fot. 1)		Wygięte maksymalnie 2/4 szt. prętów głowicy	Ułamane lub wygięte więcej niż 2/4 pręty
2	Deformacja lub ucięcie rury prowadzącej do podpory (Fot. 2)			✓
3	Uszkodzenie głowicy opadowej (Fot. 3)		Brak mechanizmu zatraskowego	Widoczne pęknięcia w konstrukcji głównej
4	Deformacja gniazda głowicy opadowej (Fot. 4)	Nieutrudniające montażu		Utрудniające montaż
5	Zdeformowany trójnog (Fot. 5)	Odchyłka od prostolinijności nóg trójnogu $\leq 10$ mm, bez widocznego pęknięcia i zagniecenia	Odchyłka od prostolinijności nóg trójnogu 10 - 40 mm, bez widocznego pęknięcia. Urwany lub zagięty hak trójnogu.	Odchyłka od prostolinijności nóg trójnogu $> 40$ mm lub/i widoczne pęknięcia
6	Niesprawny mechanizm trójnoga (Fot. 6)		✓	
7	Brak kompletności trójnoga (Fot. 7)		✓

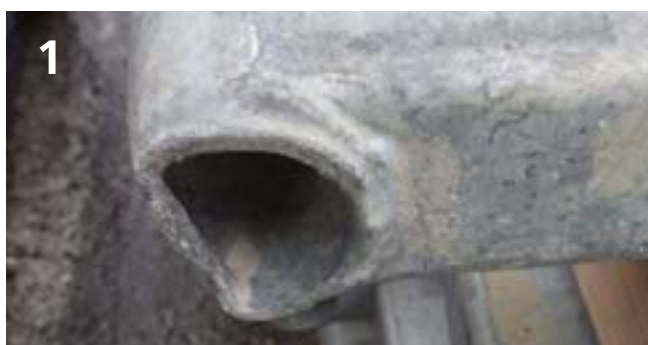
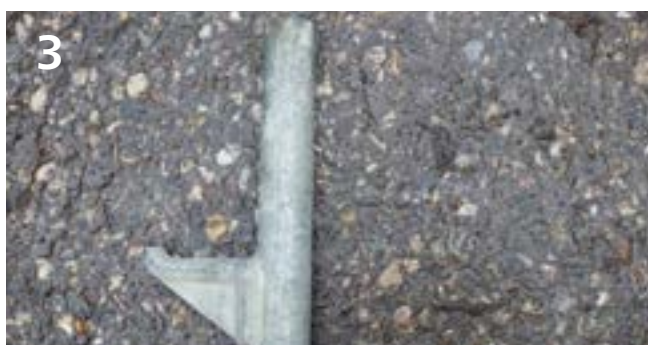
## 11.7 Uszkodzenia konsol pomostów roboczych i słupków BHP

Lp	Rodzaj uszkodzenia	Sprawne/Konserwacja	Naprawa	Sprzedaż/Złomowanie
1	Deformacja, zagniecenie profilu (Fot. 1)	Deformacje profili $\leq 3$ mm lub nieuniemożliwiające montażu	Zgięcia i zbiacia rur 3 - 10 mm	Zgięcia i zbiacia rur $>10$ mm. Pęknięcia i ułamania w konstrukcji
2	Zgięcie elementu (Fot. 2)			
3	Pęknięcie, ułamanie elementu (Fot. 3)			✓
4	Sprawny mechanizm zabezpieczający (Fot. 4)		✓

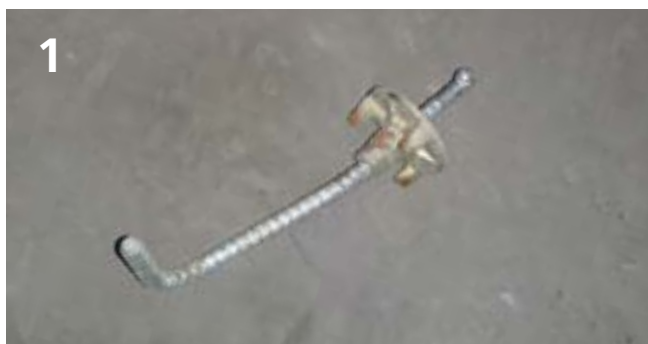
## 11.8 Uszkodzenia drobnego osprzętu do deskowań

Lp	Rodzaj uszkodzenia	Sprawne/Konserwacja	Naprawa	Sprzedaż/Złomowanie
1	Deformacja (Fot. 1)	Deformacja nieuniemożliwiająca obrót nakrętki lub/i deformacja $\leq 3$ mm		Deformacja uniemożliwiająca obrót nakrętki lub/i deformacja $> 3$ mm
2	Rozkompletowanie (Fot. 2)		Naprawa możliwa	Naprawa niemożliwa
