# Klasyfikacja zwracanego sprzętu

stan na 04.2026

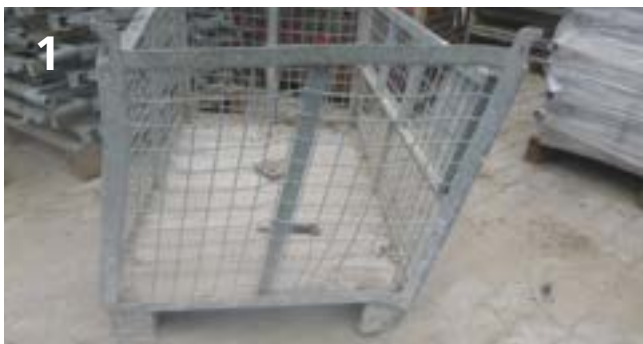
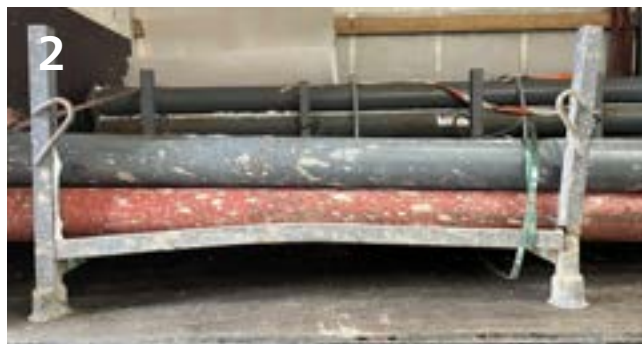
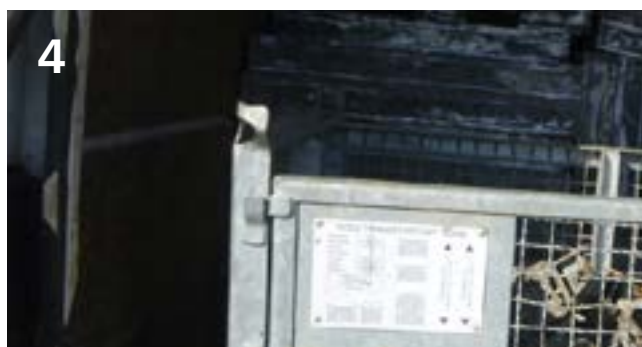
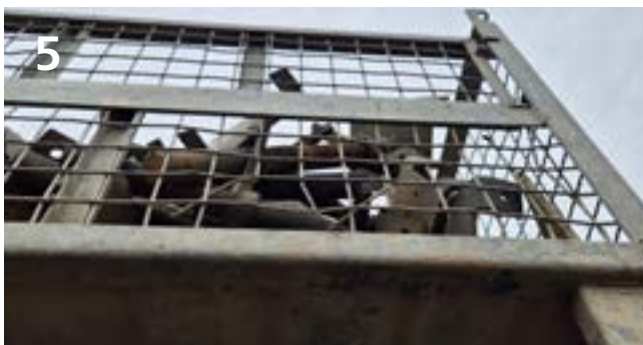
### 12.1 Uszkodzenia opakowań

Lp	Rodzaj uszkodzenia	Sprawne/Konserwacja	Naprawa/Cięcie	Sprzedaż/Złomowanie
1	Odształcenie geometrii (Fot. 1)	Odształcenie geometrii $\leq 10$ mm		Odształcenie geometrii $> 10$ mm
2	Odształcenie, pęknięcia, złamania profili głównych (Fot. 2)	Odształcenie profili głównych $\leq 5$ mm bez zagniecenia	Odształcenie profili głównych 5 - 10 mm bez zagniecenia	Odształcenie profili głównych $> 10$ mm, złamania/peknięcia profilu
3	Odształcenie, pęknięcia, złamania profili pomocniczych (Fot. 3)		✓	
4	Deformacja uchwytu transportowego (Fot. 4)	Odształcenie $\leq 10$ mm bez śladów pęknięć	Odształcenie $> 10$ mm bez śladów pęknięć	Pęknięcia, rozerwania uchwytu
5	Uszkodzenie siatki (Fot. 5)		✓

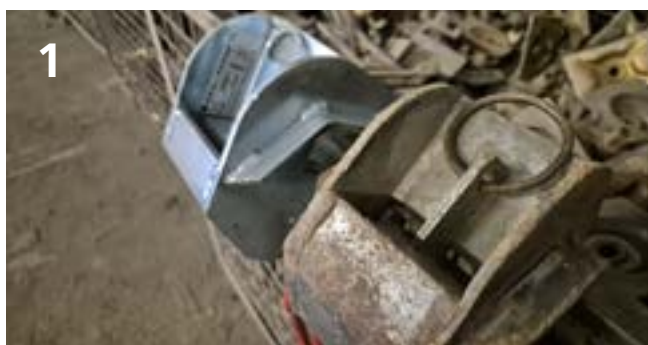
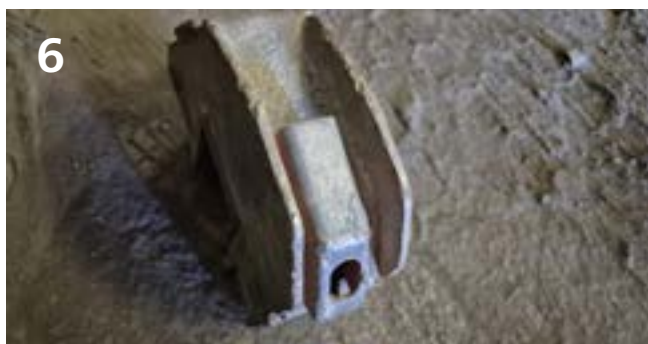
### 12.2 Uszkodzenia zawiesi transportowych

Lp	Rodzaj uszkodzenia	Sprawne/Konserwacja	Naprawa	Sprzedaż/Złomowanie
1	Brak tabliczki znamionowej (Fot. 1)		Certyfikacja	
2	Pęknięta konstrukcja, pęknięte sprawy lub widoczne ślady napraw (Fot. 2)			✓
3	Deformacja wnęki do zawieszania (Fot. 3)	Deformacja $\leq 2$ mm		Deformacja $> 2$ mm
4	Deformacja konstrukcji elementu (Fot. 4)	Deformacja $\leq 2$ mm		Deformacja $> 2$ mm
5	Uszkodzenie łańcucha (Fot. 5)	Deformacja w granicach normy		Deformacja poza normą. Widoczne pęknięcia
6	Niesprawny mechanizm zabezpieczający (Fot. 6)			✓
7	Kompletność (Fot. 7)		Możliwa naprawa	Niemożliwa naprawa

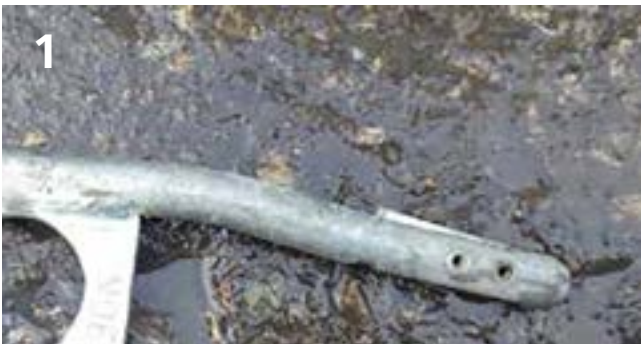
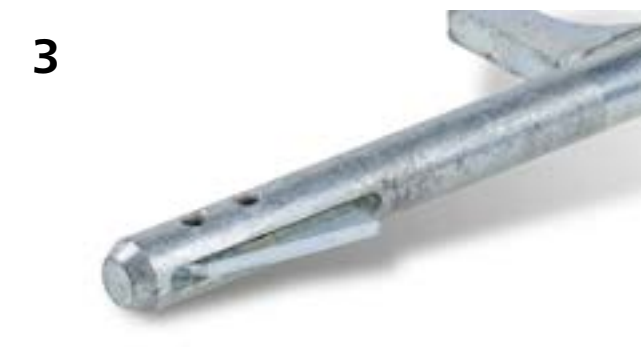
### 12.3 Uszkodzenia trzpieni transportowych

Lp	Rodzaj uszkodzenia	Sprawne/Konserwacja	Naprawa	Sprzedaż/Złomowanie
1	Deformacja konstrukcji elementu (Fot. 1)	Deformacja $\leq 2$ mm		Deformacja $> 2$ mm
2	Deformacja oczka do zawieszania (Fot. 2)	Deformacja $\leq 2$ mm		
3	Niesprawny mechanizm zabezpieczający (Fot. 3)			✓
4	Pęknięte spawy (Fot. 4)			✓

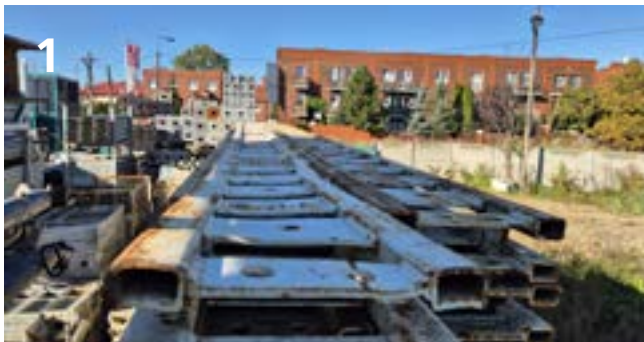
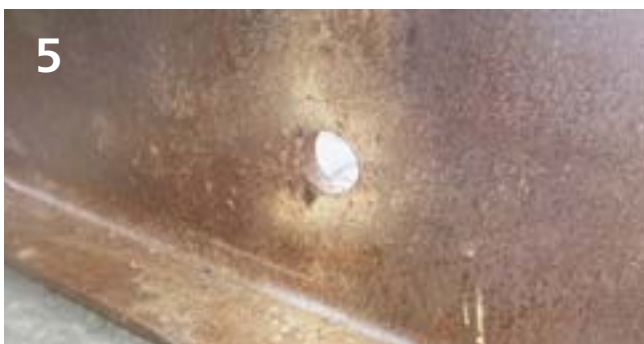
## 13.1 Uszkodzenia elementów masywnych

Lp	Rodzaj uszkodzenia	Sprawne/Konserwacja	Wycena indywidualna/Sprzedaż/Złomowanie
1	Brak prostoliniowości (Fot. 1)	Odształcenie $\leq L/500 + 1 \text{ mm}$	Odształcenie $> L/500 + 1 \text{ mm}$
2	Odształcenie środka konstrukcji (Fot. 2)	Odształcenie $\leq 3 \text{ mm}$	Odształcenie $> 3 \text{ mm}$
3	Odchyłka płaskości pasów zewnętrznych (Fot. 3)	Odształcenie $\leq 6 \text{ mm}$	Odształcenie $> 6 \text{ mm}$
4	Przecięcie profilu (Fot. 4)		✓
5	Otworki w konstrukcji (Fot. 5)	Otworki $\leq 10 \text{ mm}$	Otworki $> 10 \text{ mm}$
6	Ślady po naprawach/spawaniu (Fot. 6)		✓

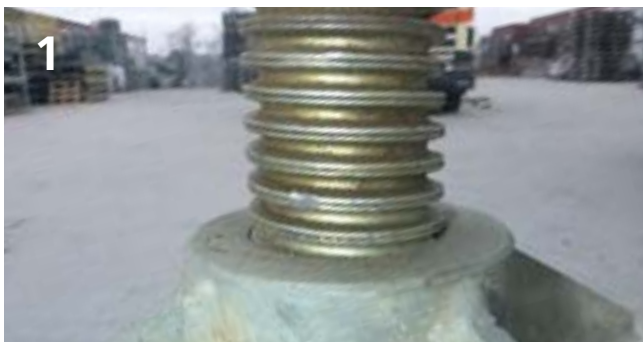
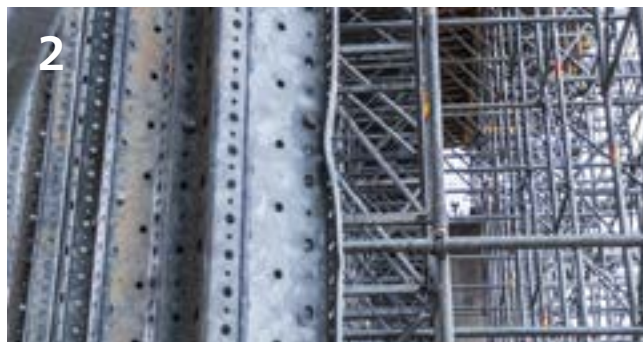
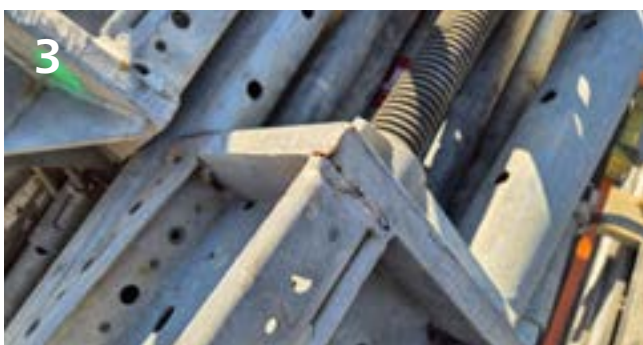
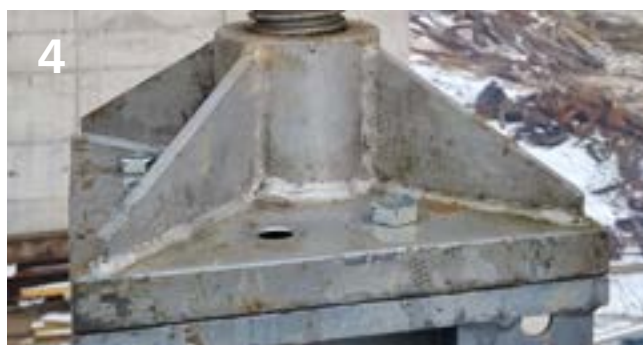
## 14.1 Uszkodzenia podpór LS200

Lp	Rodzaj uszkodzenia	Sprawne/Konserwacja	Naprawa	Sprzedaż/Złomowanie
1	Uszkodzony gwint (Fot. 1)	Nieuniemożliwiający obrót	Uniemożliwiający obrót	
2	Deformacja profilu (Fot. 2)	Deformacja $\leq 3$ mm	Deformacja 3 -10 mm	Deformacja $> 10$ mm
3	Pęknięcie spawów (Fot. 3)		✓	
4	Brak kompletności (Fot. 4)		✓

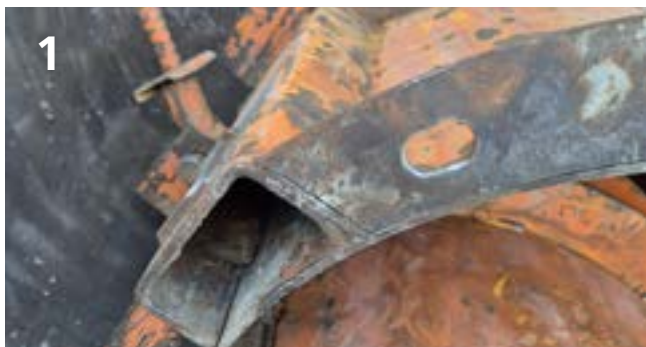
### 15.1 Uszkodzenia konstrukcji form do słupów okrągłych

Lp	Rodzaj uszkodzenia	Sprawne/Konserwacja	Naprawa/Spawanie	Sprzedaż/Złomowanie
1	Pęknięcie powierzchni formy, pęknięcie spawu (Fot. 1)		✓	
2	Odształcenie średnicy słupa (Fot. 2)	Odształcenie $\leq 5$ mm	Odształcenie 5 -10 mm. Deformacja możliwa do wyeliminowania.	Odształcenie $> 10$ mm lub deformacja niemożliwa do wyeliminowania.
3	Ułamane elementy mocujące i uchwyty (Fot. 3)		✓	
4	Kompletność (Fot. 4)		✓	
5	Deformacja blachy poszyciowej (Fot. 5)	Deformacja $\leq 4$ mm	Deformacja 4 -10 mm	Deformacja $> 10$ mm
